KYOHO Machine Works, Ltd

環境汚染未然防止の取組みについて

株式会社 協豊製作所
安全衛生環境部 森 英俊

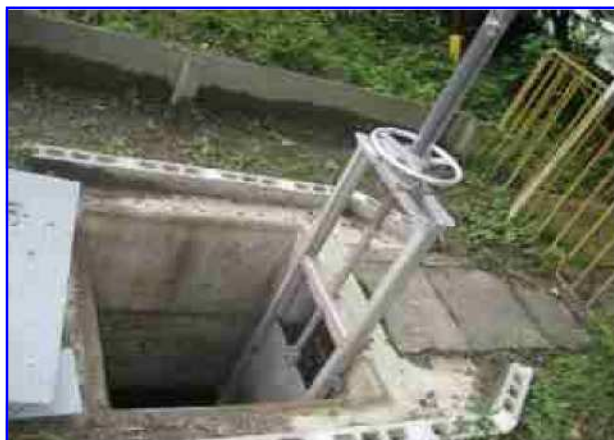
対策1 緊急遮断弁の設置
(水質事故情報による)

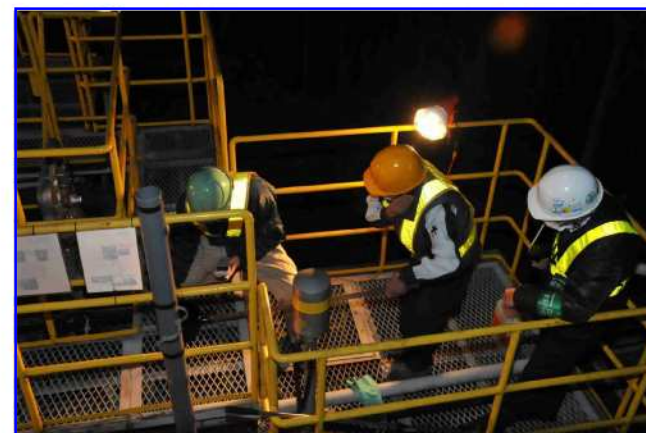
対応1 水質事故夜間訓練
(休日・夜間事故情報による)

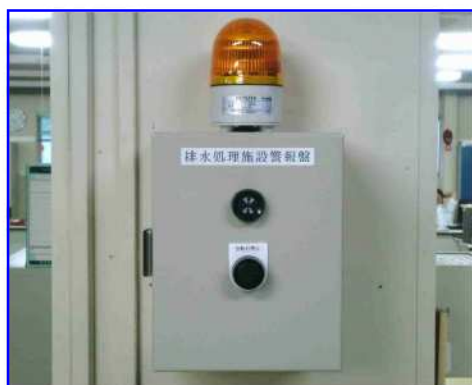
対策2

排水異常警報装置の設置
(異常排水流出情報による)

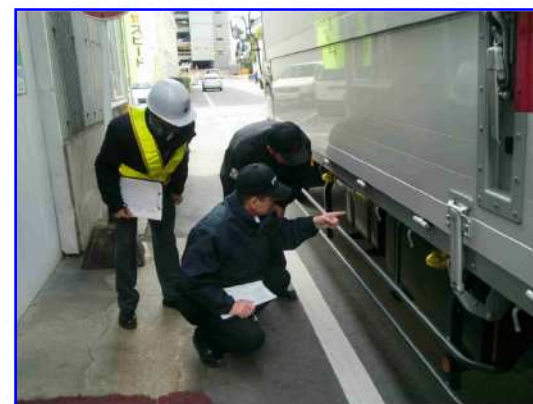
対応2 トラック油漏れ点検
(トヨタ自動車よりの指導による)

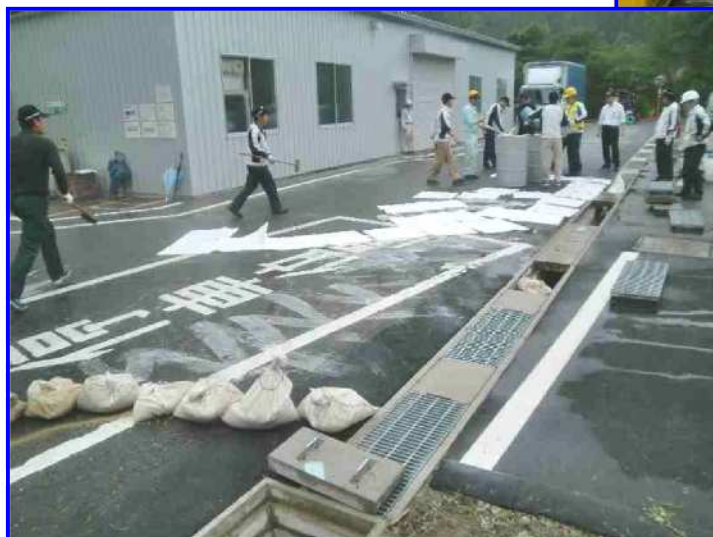
異常処置訓練
(役員立ち会いで実施)
